Accesibilidad de personas con discapacidad a una instalación deportiva

Pablo Lijó Santos  
2ºTSAAFD  
IES Sánchez Cantón

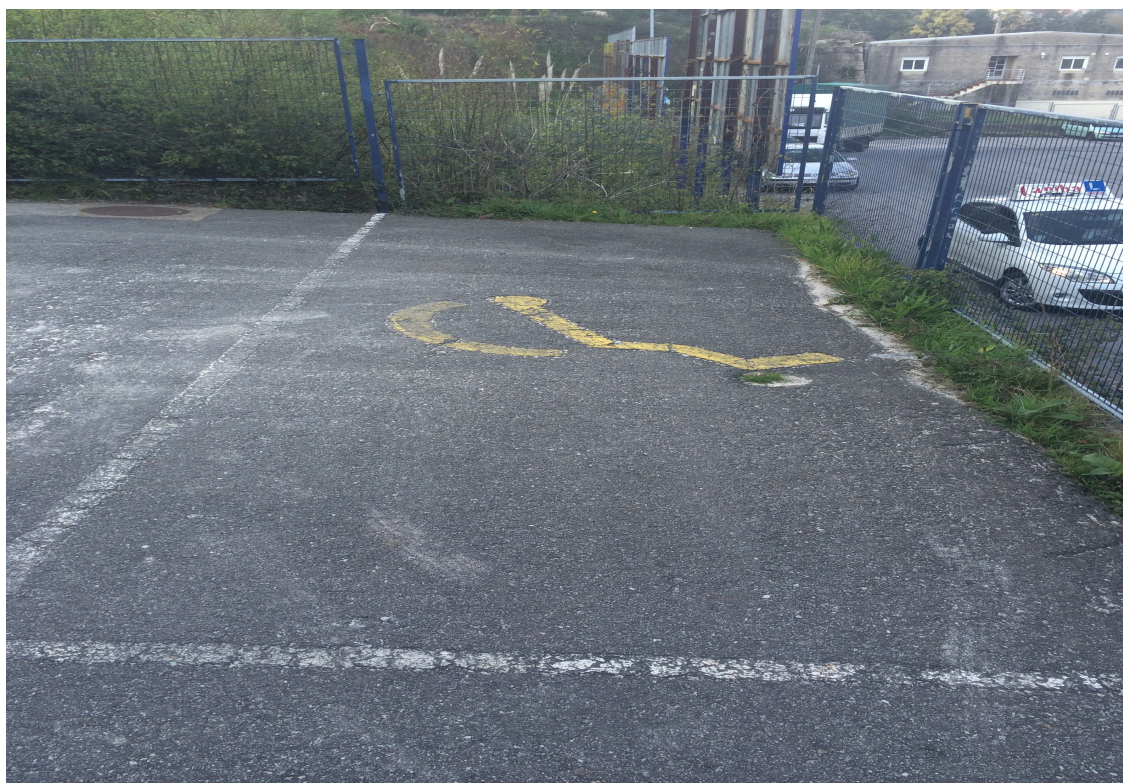
| Aparcamiento (plaza minusválidos) | | |

| Aparcamiento (plaza minusválidos) | | |
|---|---|---|
| <ul style="list-style-type: none"> <li>• Señalizada</li> <li>• 3,50m x 4,50m.</li> </ul> | X | X |

No hay ninguna señal vertical y la marca en la plaza de aparcamiento está bastante deteriorada.

Además no es la plaza más aventajada. Es de las que más alejadas está de la puerta a la instalación.

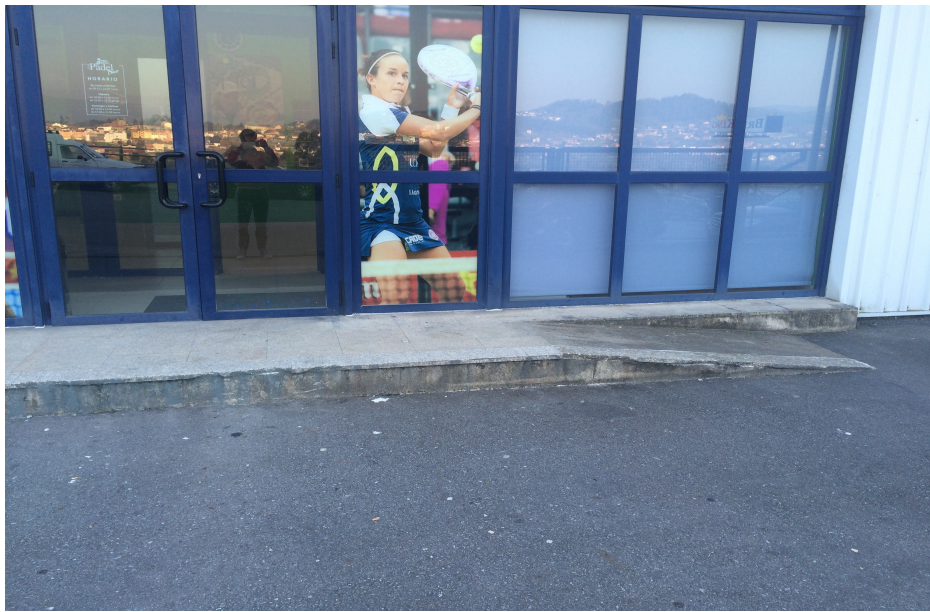
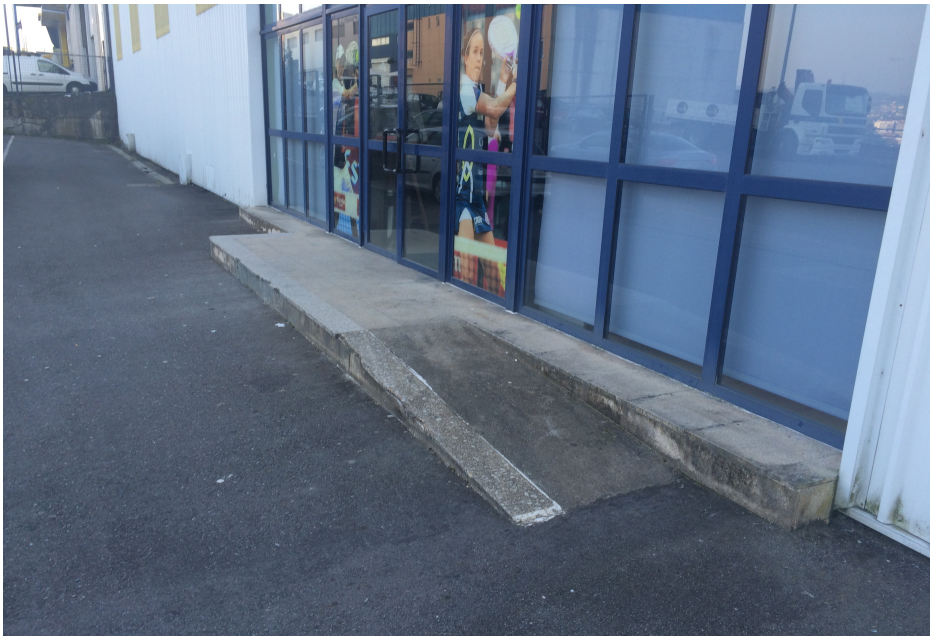
| Acceso desde el aparcamiento | | |

| Acceso desde el aparcamiento | | |
|---|---|---|
| <ul style="list-style-type: none"> <li>• Escalones no superiores a 15 cm.</li> </ul> | X | |
| <ul style="list-style-type: none"> <li>• Rampas de no más de 2% de pendiente (3% practicable).</li> </ul> | X | |
| <ul style="list-style-type: none"> <li>• Rampas no superiores a 20m de longitud y no inferiores a 1.50cm</li> </ul> | X | |
| <ul style="list-style-type: none"> <li>• Espacio libre al rededor de la puerta.</li> </ul> | X | |
| <ul style="list-style-type: none"> <li>• Varandilla.</li> </ul> | | X |

La instalación no cuenta con la adaptación de zonas como las barandillas en la rampa de acceso, pavimento antideslizante en la zona de recepción, pintura de las paredes aspera y diferente desde el suelo hasta media altura y el vestuario de minusválidos no debería utilizarse como almacén. Con lo que solicito la adaptación y liberación de obstáculos de estas zonas para mayor disfrute y comodidad de todos.

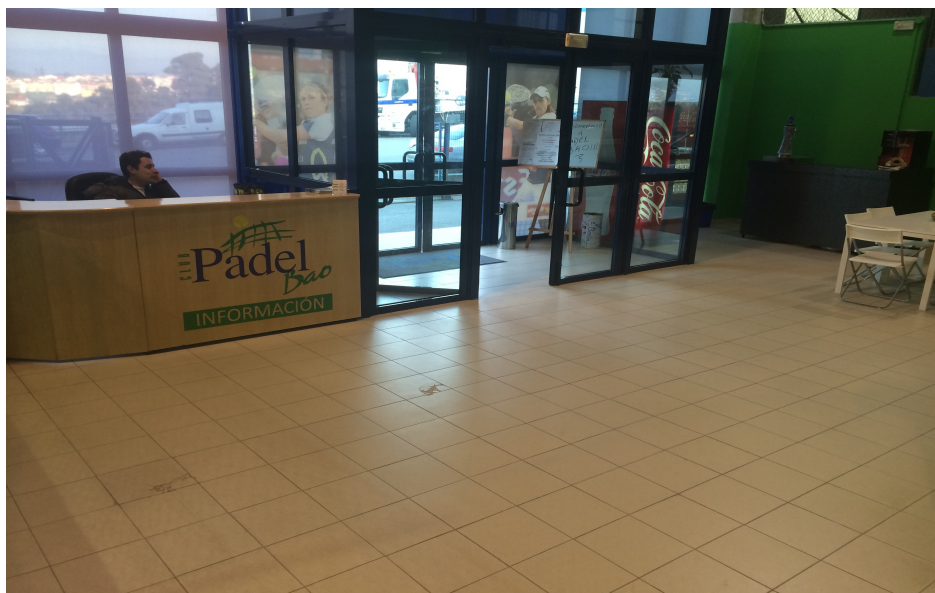
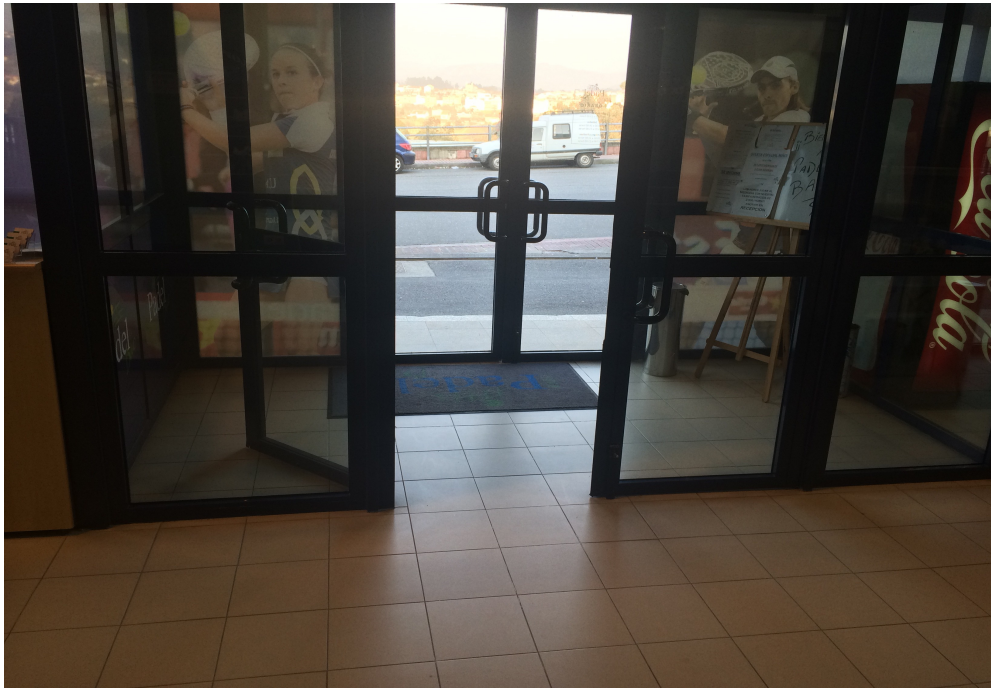
| Recepción | | |

| Recepción | | |
|---|---|---|
| <ul style="list-style-type: none"> <li>• Apertura con barra anti-pánico.</li> </ul> | | X |
| <ul style="list-style-type: none"> <li>• Suelo antideslizante.</li> </ul> | | X |
| <ul style="list-style-type: none"> <li>• Adaptación para discapacitados visuales.</li> </ul> | | X |
| <ul style="list-style-type: none"> <li>• Mostrador</li> </ul> | X | |

El suelo es de baldosa y las puertas no tienen barras antipánico, pero sí está libre de obstáculos y la mesa de la recepción está a una altura a la que, desde una silla de ruedas se puede acceder.

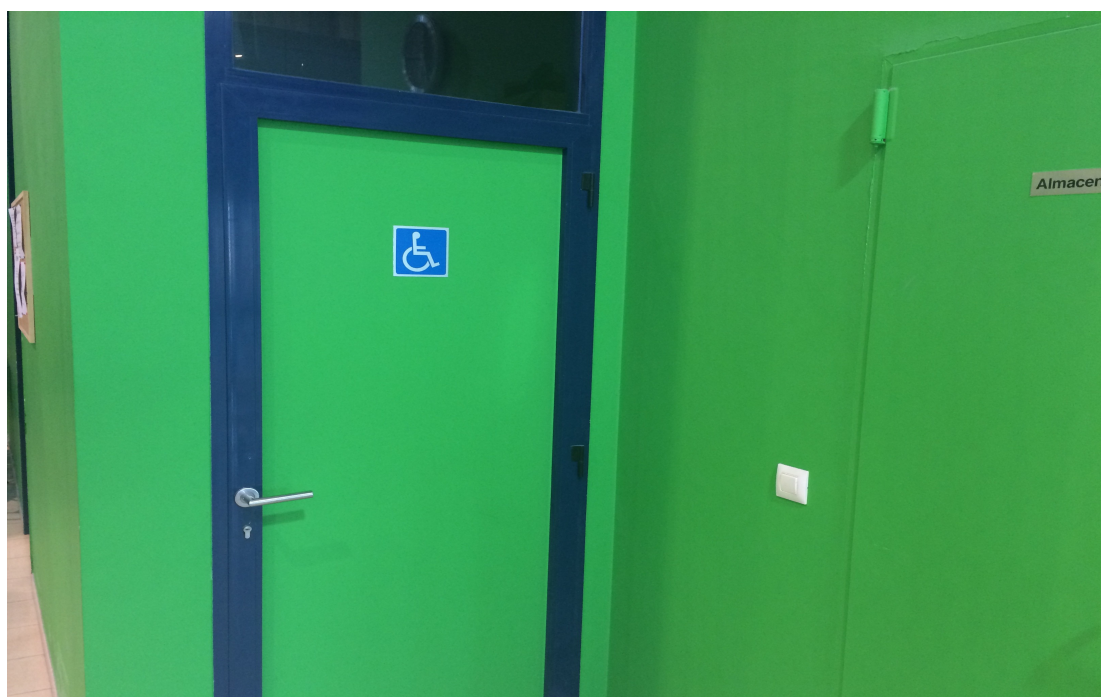
| Vestuarios | | |

| Vestuarios | | |
|---|---|---|
| • Acceso. | X | |
| • Señalizado. | X | |
| • Puerta adaptada. | | X |

No he podido sacar fotos del interior del vestuario. Por problemas en un almacén, lo están utilizando temporalmente como tal. El vestuario consta de un lavabo, un W.C. adaptado y una ducha también adaptada con un soporte para agarrarse y los mandos más bajos.
