# O patrimonio histórico-cultural local como recurso educativo

con Xesús Borrageiros  
Compostela, 2 de outubro de  
2021

Fprofe S2103014

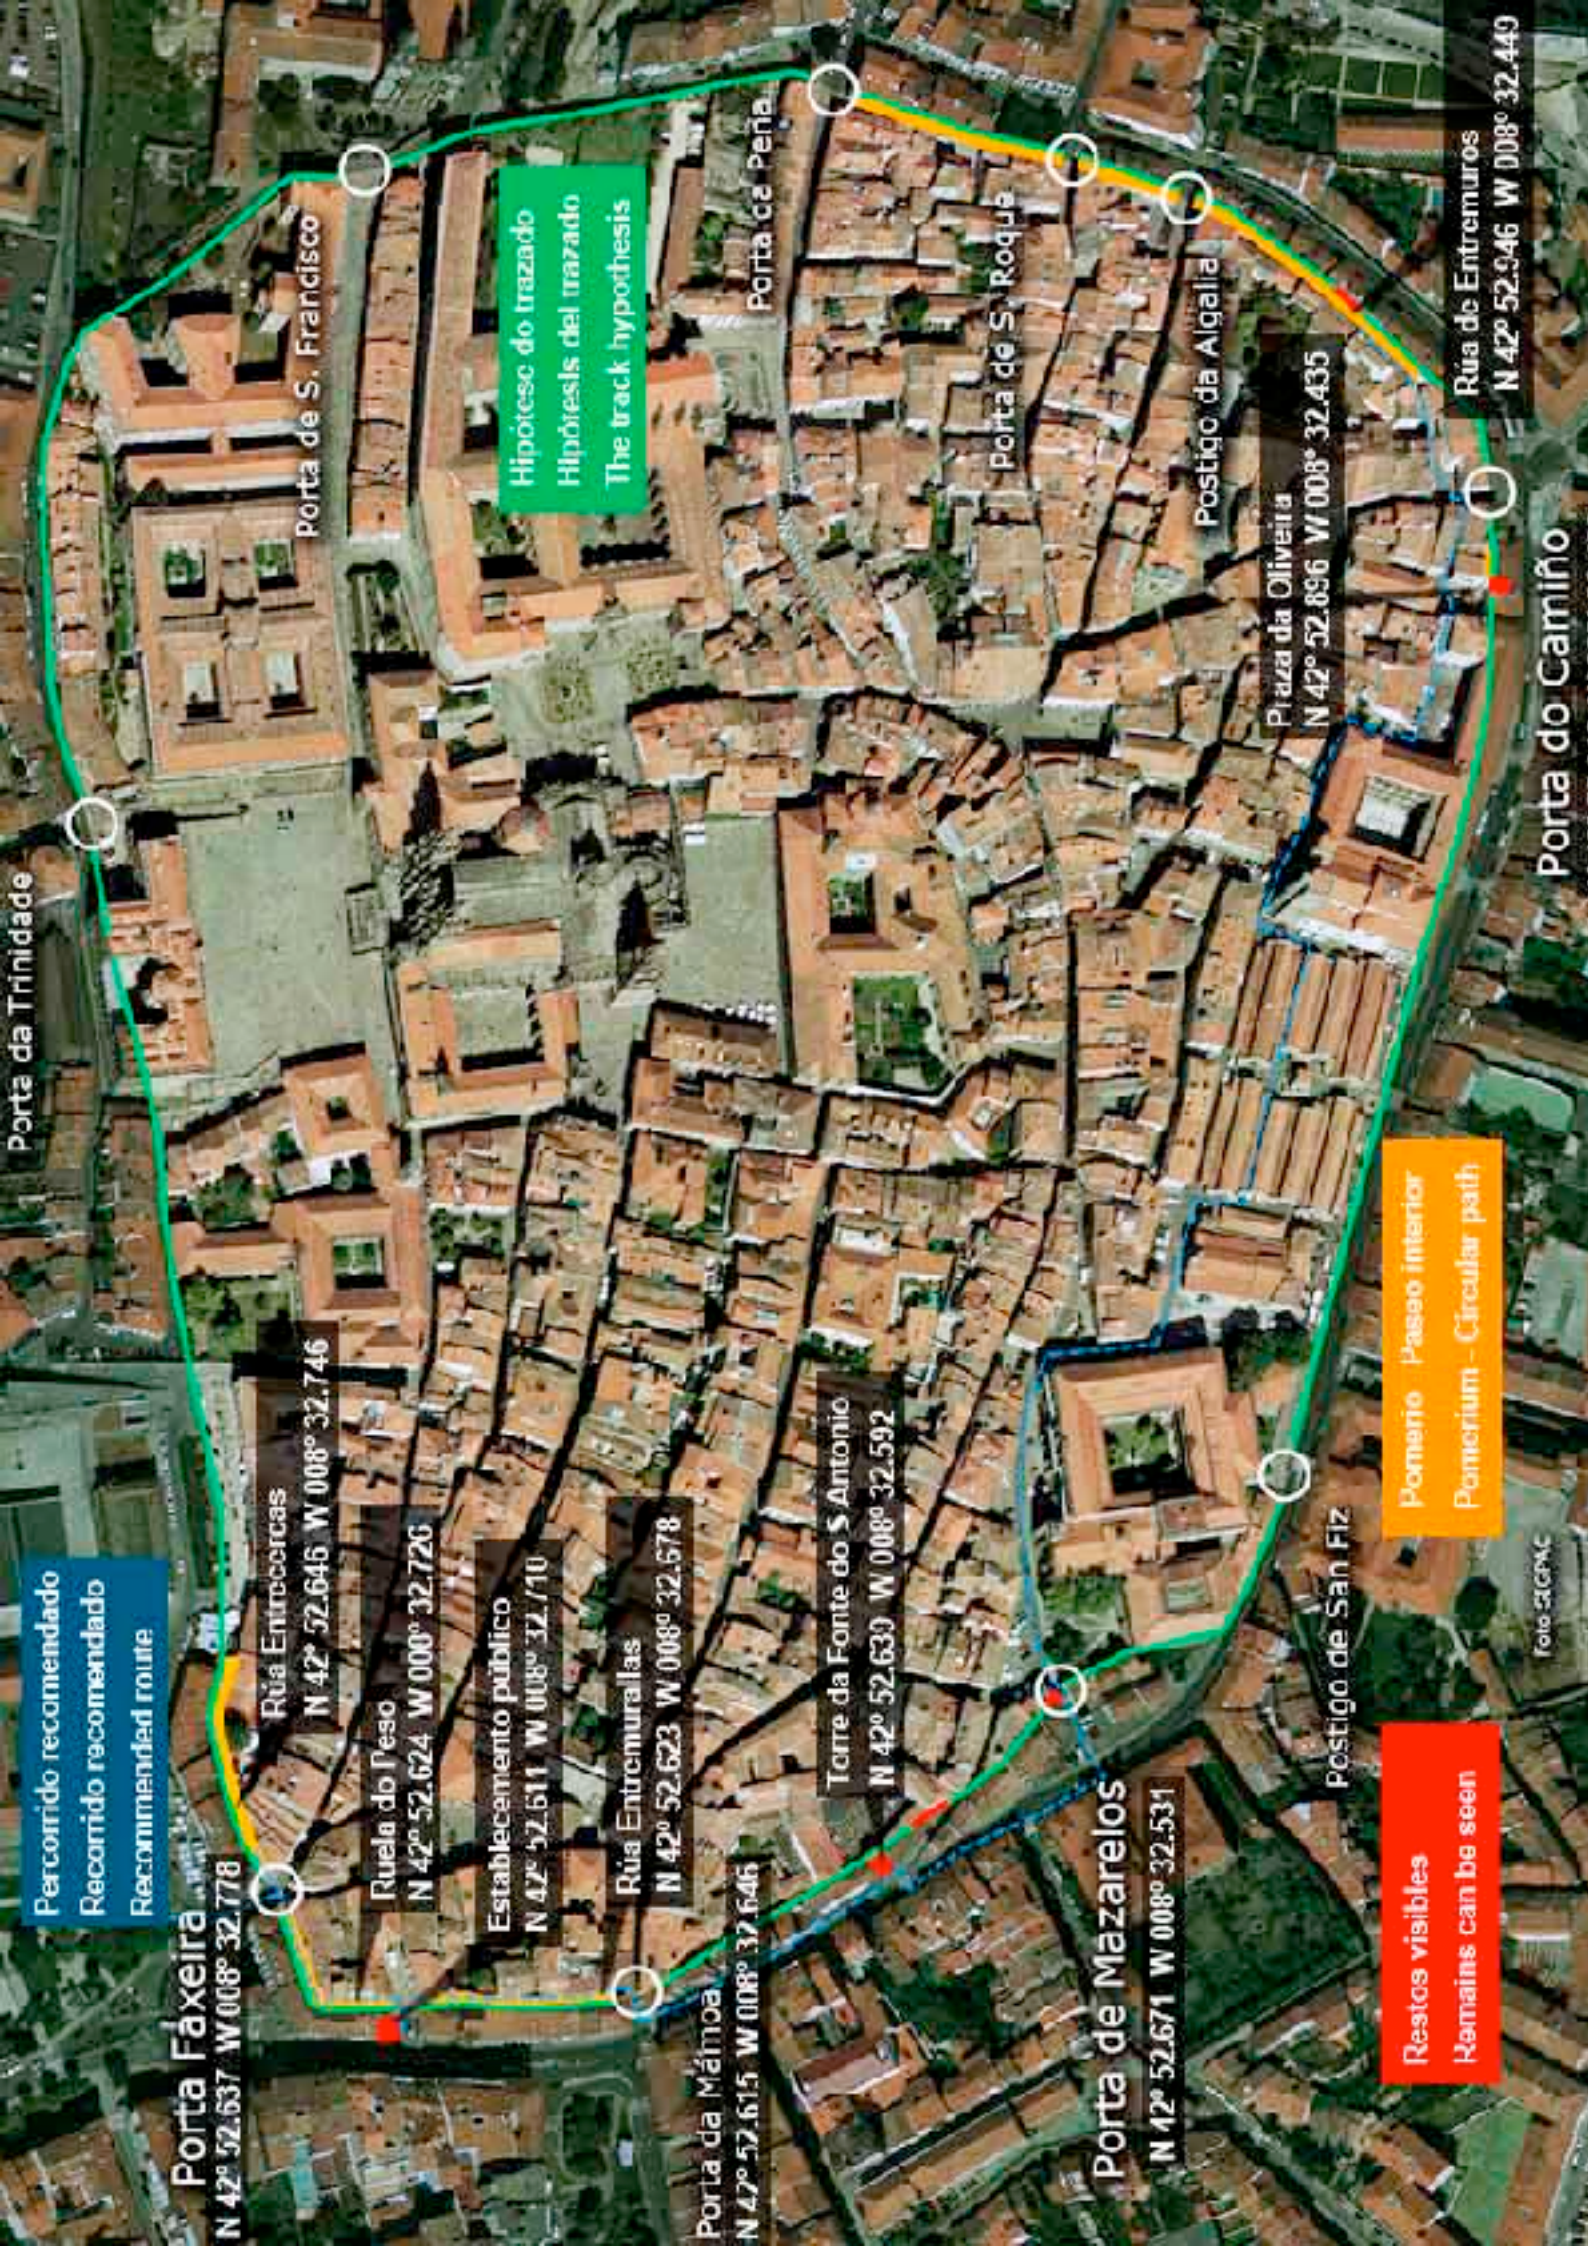
Percurso recomendado  
Recomendado route  
Recommended route

Restos visíveis

Pomerio - Paseo interior

Hipótese do trizado  
Hypothesis del trazado  
The track hypothesis

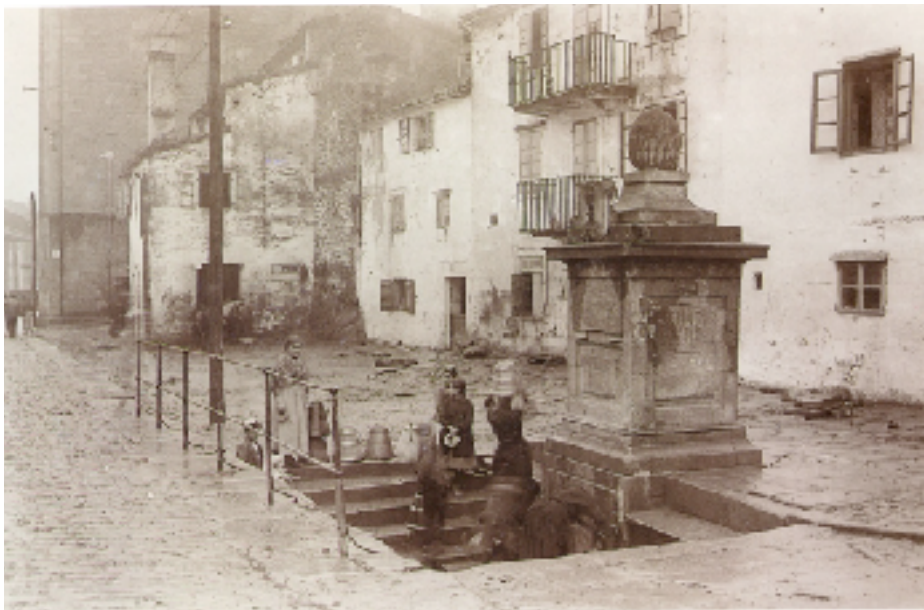
Torreón na Praza da Oliva (1919).

A construción dun inmobile no século XX ocultou os laterais norte, leste e sur da torre. Unha fotografía do ano 1919 permite comprobar como ata esa data a disposición das casas seguía conservando (con excepción da situada ao sur do torreón) a alineación exterior dos torreóns da muralla. Durante o século XX trázase un novo alineamiento que, seguindo aproximadamente a da fachada do veciño convento de Santo Agostiño, oculta o torreón pero respectándoo.

Nesta praza pódese observar con claridade a fachada oeste dunha das torres da muralla, de planta cuadrangular e uns catro metros de lado. Entre esta torre e a Porta do Camiño hai unha estreita vivenda -de pouco máis de dous metros de fachada- que podería ocupar o oco do antigo camiño de rolda interior.

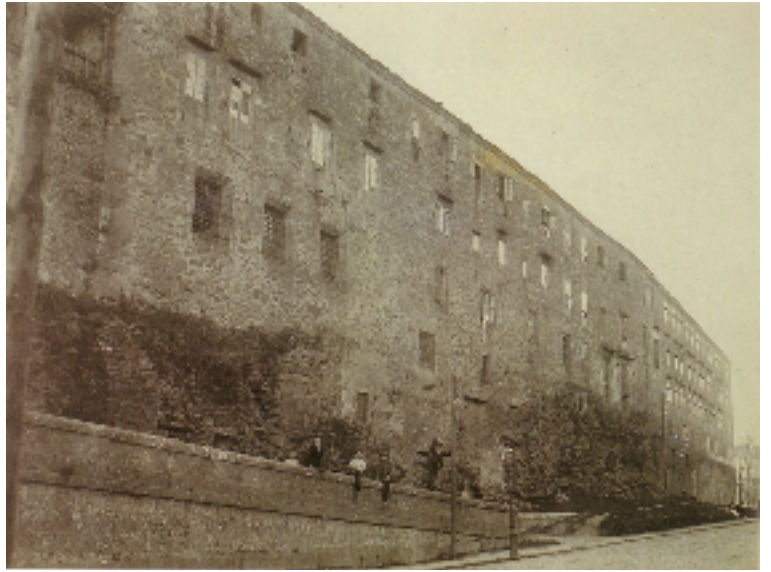
Un exemplo moi claro diso témolo no veciño sector de Virxe da Preto. Nunha fotografía histórica de principios do século XX visualízase claramente como os muros de fachada do entón convento de Santo Agostiño construíronse reutilizando os da propia cerca.

Fachada do convento de Santo Agostiño, 1915.

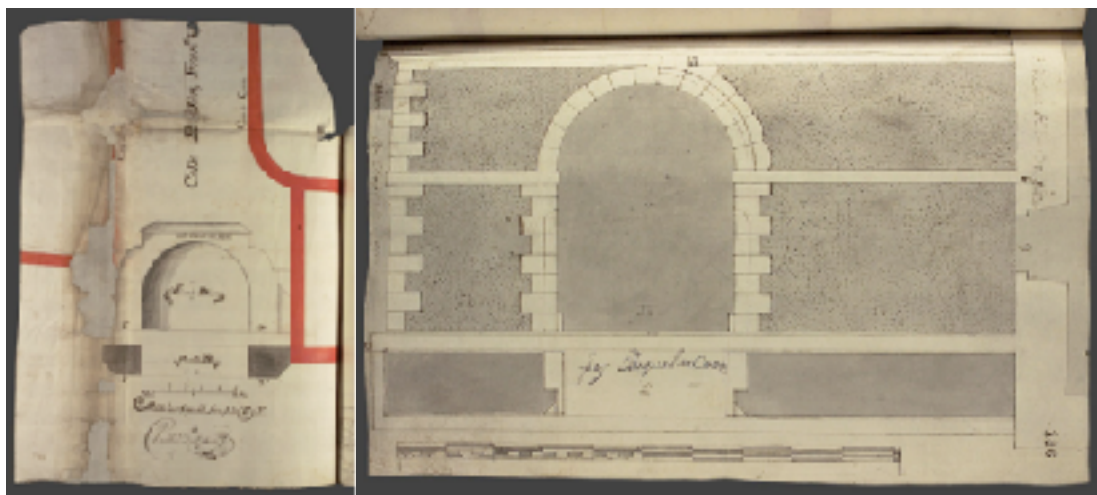
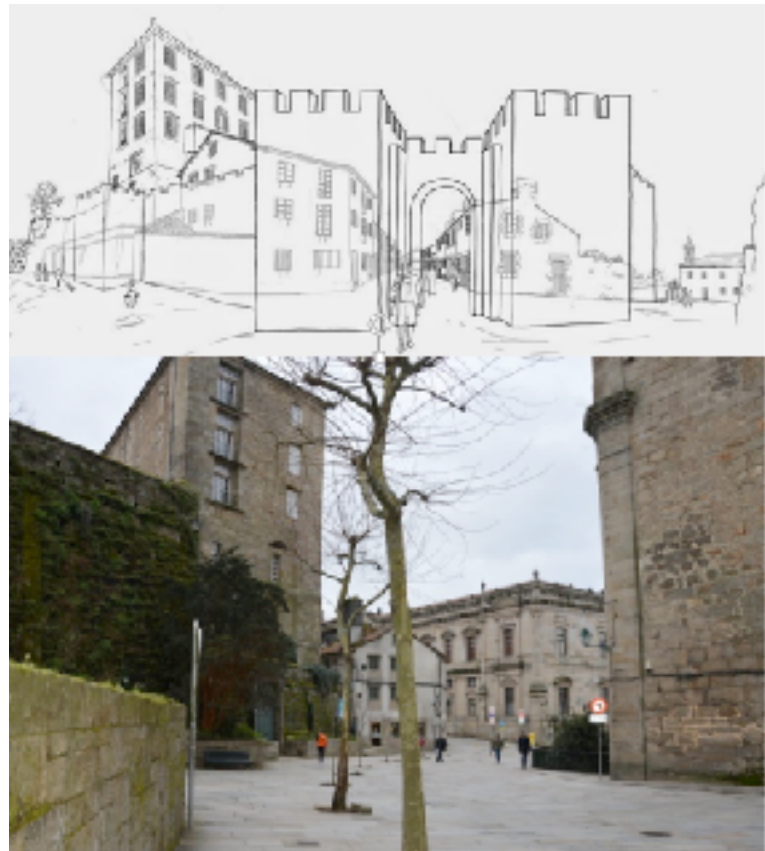
Proxecto reconstrutivo do ano 1741 para a Porta de San Francisco.

*esta toda la muralla, como no tiene otra argamasa sino tierra, con tantas matas de árboles y hedras...que no son menester otras hescalas que las que agora tienen y son arto bastantes para subier por ellas" las entradas "tienen neçesidad de reparo... porque, aunque se les an puesto puertas, hes como si no las tuviesen por ser algunas tan cortas que no llegan a çerrar poco mas de la mitad, quedando abierto todo lo que es arco, y esto se bera en la puerta que caye a San Francisco que muy olgadamente caben tres o quatro ombres por lo que queda abierto, y en otras entran y salen por debaxo.*

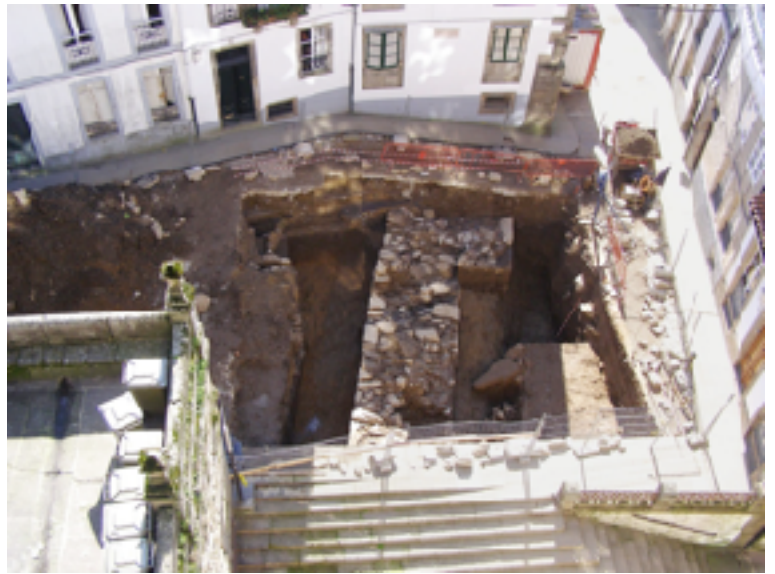
Restos da muralla medieval descubertos na avenida de Raxoi

Os restos de muralla conservados na avenida de Raxoi permítenos saber que a muralla tivo, polo menos neste sector, unha anchura de 2,6 m e unha altura que probablemente alcanzaría os 5-6 m de altitude, alcanzando así a cota da praza do Obradoiro. Para acomodar un sistema de cimentación capaz de soste tan prominente estrutura á orografía natural do terreo (unha ladeira con pendente pronunciada cara ao oeste), foi necesario escavar os terreos, nese momento dedicados a hortas de abastecemento da vila compostelá, e regularizar o substrato rochoso. O sistema está conformado por un muro construído con mampostería de pedra de orixe local, moi regular na cara externa. A razón pola que se conservou ata a actualidade reside en que xa, en orixe, o alzado dese muro estivo enterrado para garantir a estabilidade da estrutura.

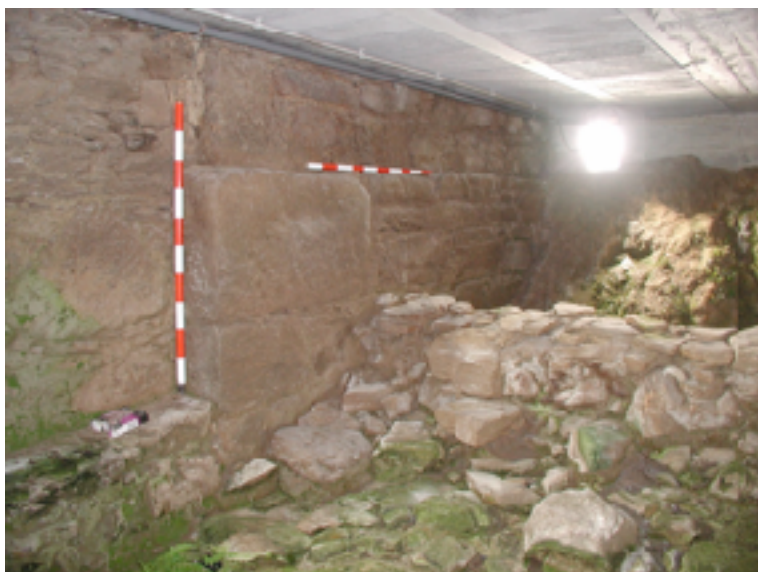
Unha escavación arqueolóxica realizada no nº 18 da rúa da Senra (cafetería *Muralla*) permitiu documentar un dobre foso, atribuído á muralla anterior construída polo bispo Sisnando e unha torre da cerca do s. XI construída sobre o foso. Actualmente, estes restos pódense observar -aínda que con dificultade- a través do piso acristalado dun establecemento público (N 42° 52.611 W 008° 32.710).

Alzado co torreón e sección do foso.

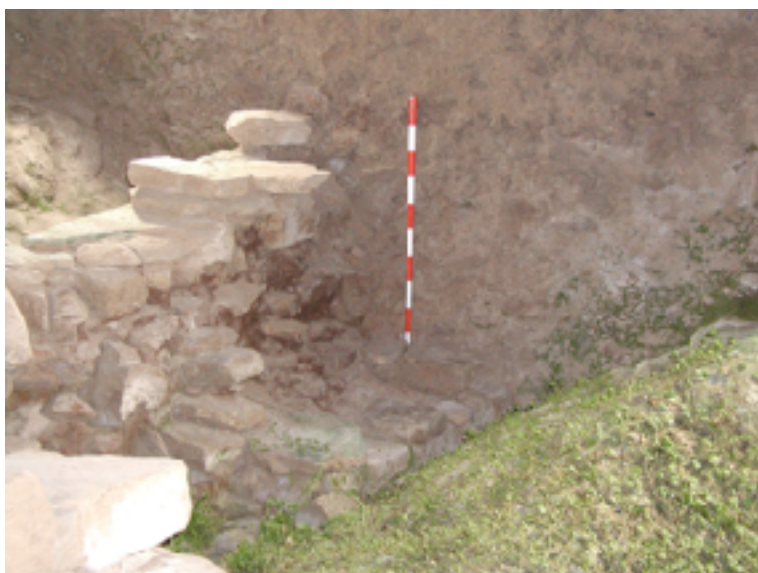
Alzado co torreón e sección do foso.

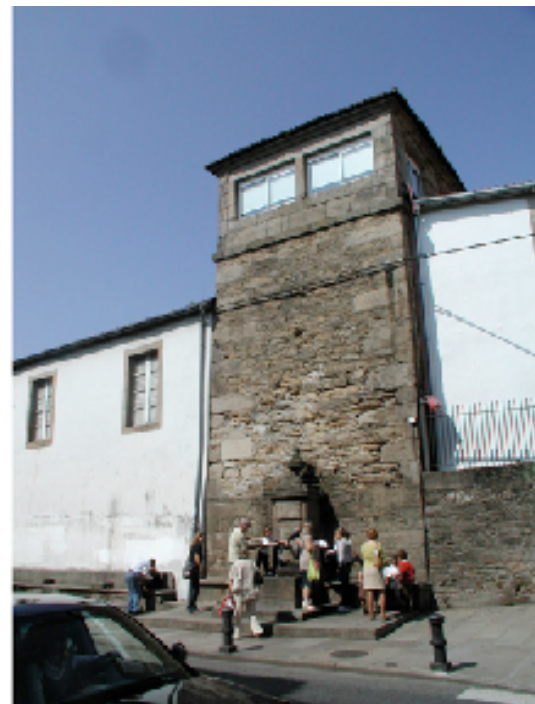
O **torreón da Fonte de Santo Antonio** é a única torre que se conserva de forma íntegra e dámos pistas acerca do sistema construtivo empregado nestas estruturas que reforzaban a muralla medieval. Trátase dunha construción de planta cuadrangular, aínda que cun dos eixes lixeiramente maior que o outro (arredor de 5,50 m de diámetro). Os seus alzados teñen unha forma ataludada suave, diminuindo así a planta superior proporcionalmente con respecto á inferior. Os muros érguense sobre un zócolo, neste caso de bastante altura, que é unitario ao resto da construción e que, a diferenza dos alzados do torreón, ten un perfil recto. Os alzados presentan un aparello de mampostería irregular de tamaño medio-grande, que aínda que mantén fileiras non son regulares. As xuntas están a óso e enripiadas. Emprégase pedra local. Porén, para as esquinas resérvase o granito e son de cantería máis ou menos regular (nalgúns casos empréganse bloques) disposta a soga e tizón. Documéntase a reutilización de materiais.

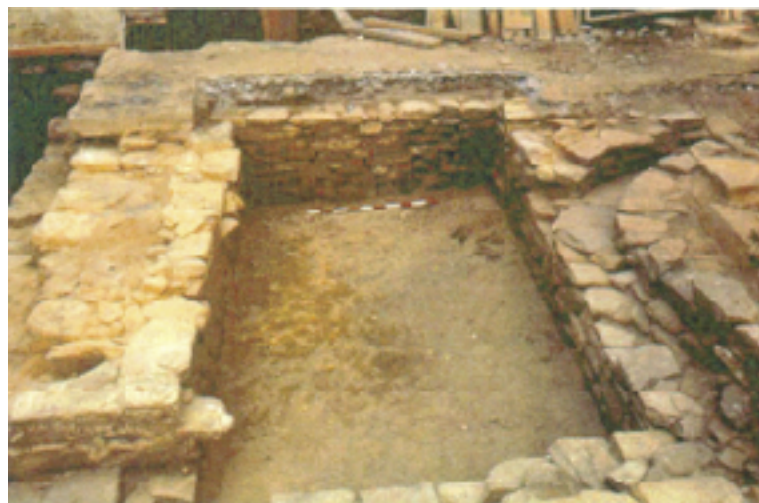
A proximidade deste sector ao edículo apostólico xustifica que, en contraste con outros puntos coincidentes co trazado da cerca, o abandono e destrución definitivos do sistema defensivo do século X se producise entre os séculos XII e XIII (tal e como testemuñan os materiais asociados aos depósitos que colmataron o foso) e non cando se levanta o sistema defensivo do século XI. A fuxida de Gelmírez en 1116, perseguido polos burgueses, polos tellados das casas contiguas á igrexa da Corticela ata alcanzar San Miguel de Agros, avalaría a conservación da muralla altomedieval nesa data. Segundo nos conta o enclave arqueolóxico localizado no solar nº 29 de Acibechería, o sistema defensivo do século X estaba conformado por muro, torres e foso. A muralla é un muro de cachotería de dobre folla de 1,85 m de ancho con recheo de pedra no seu interior ligado cunha arxila de cor amarelada. Aparece reforzada neste punto por unha torre

Torre do sistema defensivo do século X documentado en Acibechería nº29

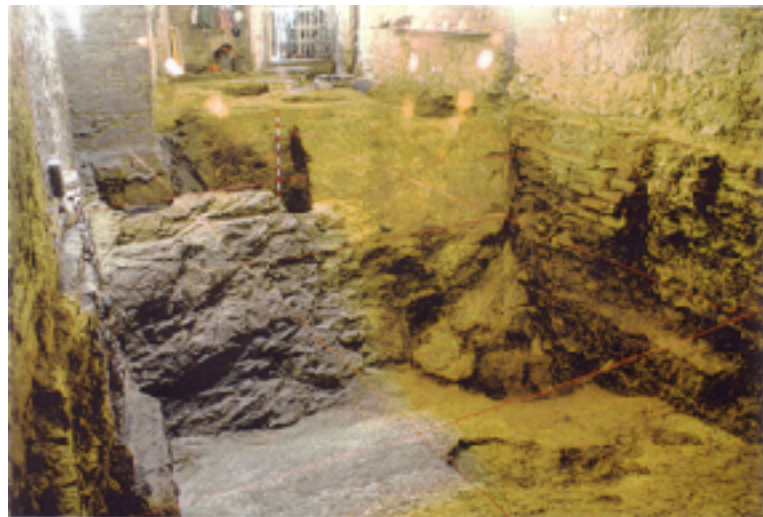
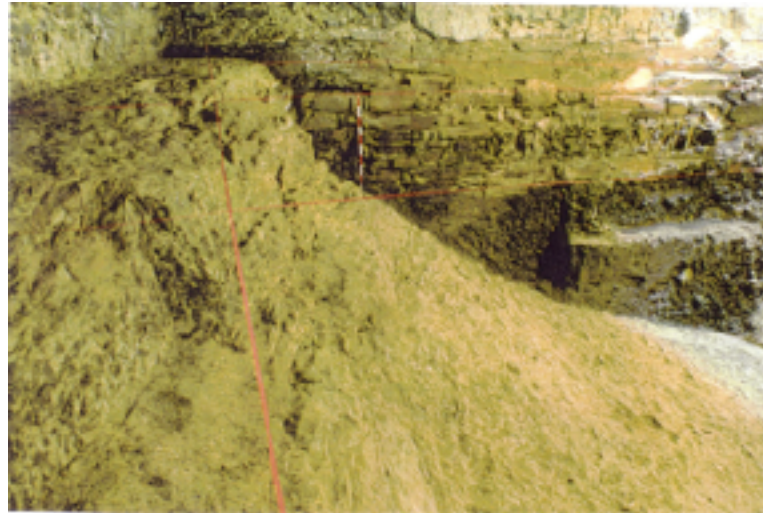
As casas que se coñecen en Santiago obra de Manuel Pereiro Caeiro son edificios de cimentación sólida para cuxa construción foi requirida a escavación dos terreos ata a rocha. Cando se procede á escavación arqueolóxica deste espazo nos primeiros anos do século XXI, chamou a atención dos seus responsables que Pereiro renunciase ao seu proceder habitual, xa que parte da cimentación do edificio se sostíña sobre un recheo de terra. Esa foi a primeira pista que levou a sospeitar que o pasado medieval do solar aínda permanecía sepulto.

Foso do sistema defensivo do século X descuberto en San Paio nº 19

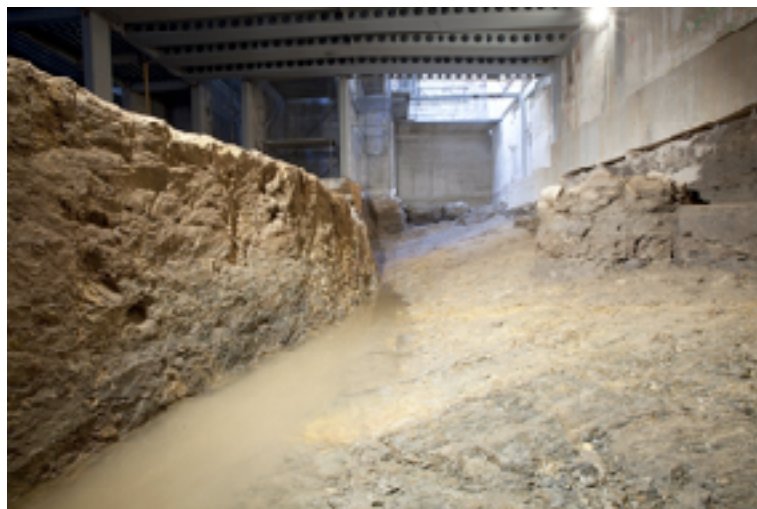
A profundidade que se rexistrou é duns 2,5 - 3 m, aínda que, do mesmo xeito que no caso de San Paio, o nivel do substrato foi rebaixado no século XX, cando se acometeu

Foso do sistema defensivo do século X descuberto nos sotos do edificio do Museo das Peregrinacións

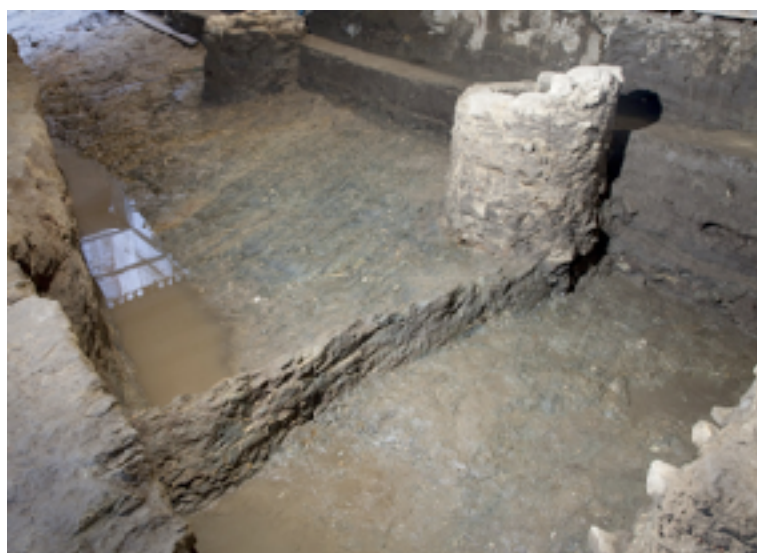
Sistema de compartimentación do foso para facilitar o seu mantemento e a súa limpeza

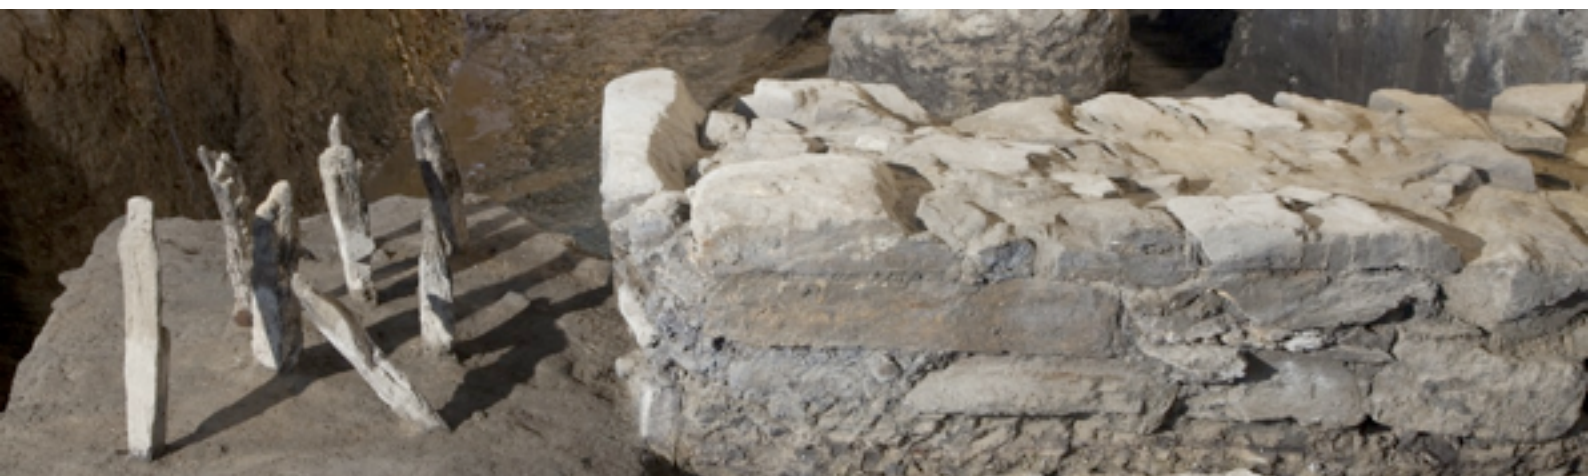
A superficialidade do nivel freático debido á abundancia de auga e o tipo de terreo que aquí existe, de textura moi branda, xeneralizou durante a Idade Moderna un sistema de cimentación económico pero eficaz. Este método, que se coñecía a través da documentación histórica polo seu uso na veciñas casa do Deán e casa do Cabido,

Restos do sistema de cimentación para terreos brandos do século XVIII descuberto nos sotos do edificio do Banco de España
