**A muralla da  
Compostela medieval**  
con Xesús Borrageiros  
Fprofe S2201090 "Museos e  
itinerarios histórico-artísticos.  
Ensinar e aprender noutros  
contextos"  
Compostela, 9 de novembro de  
2022

## Índice

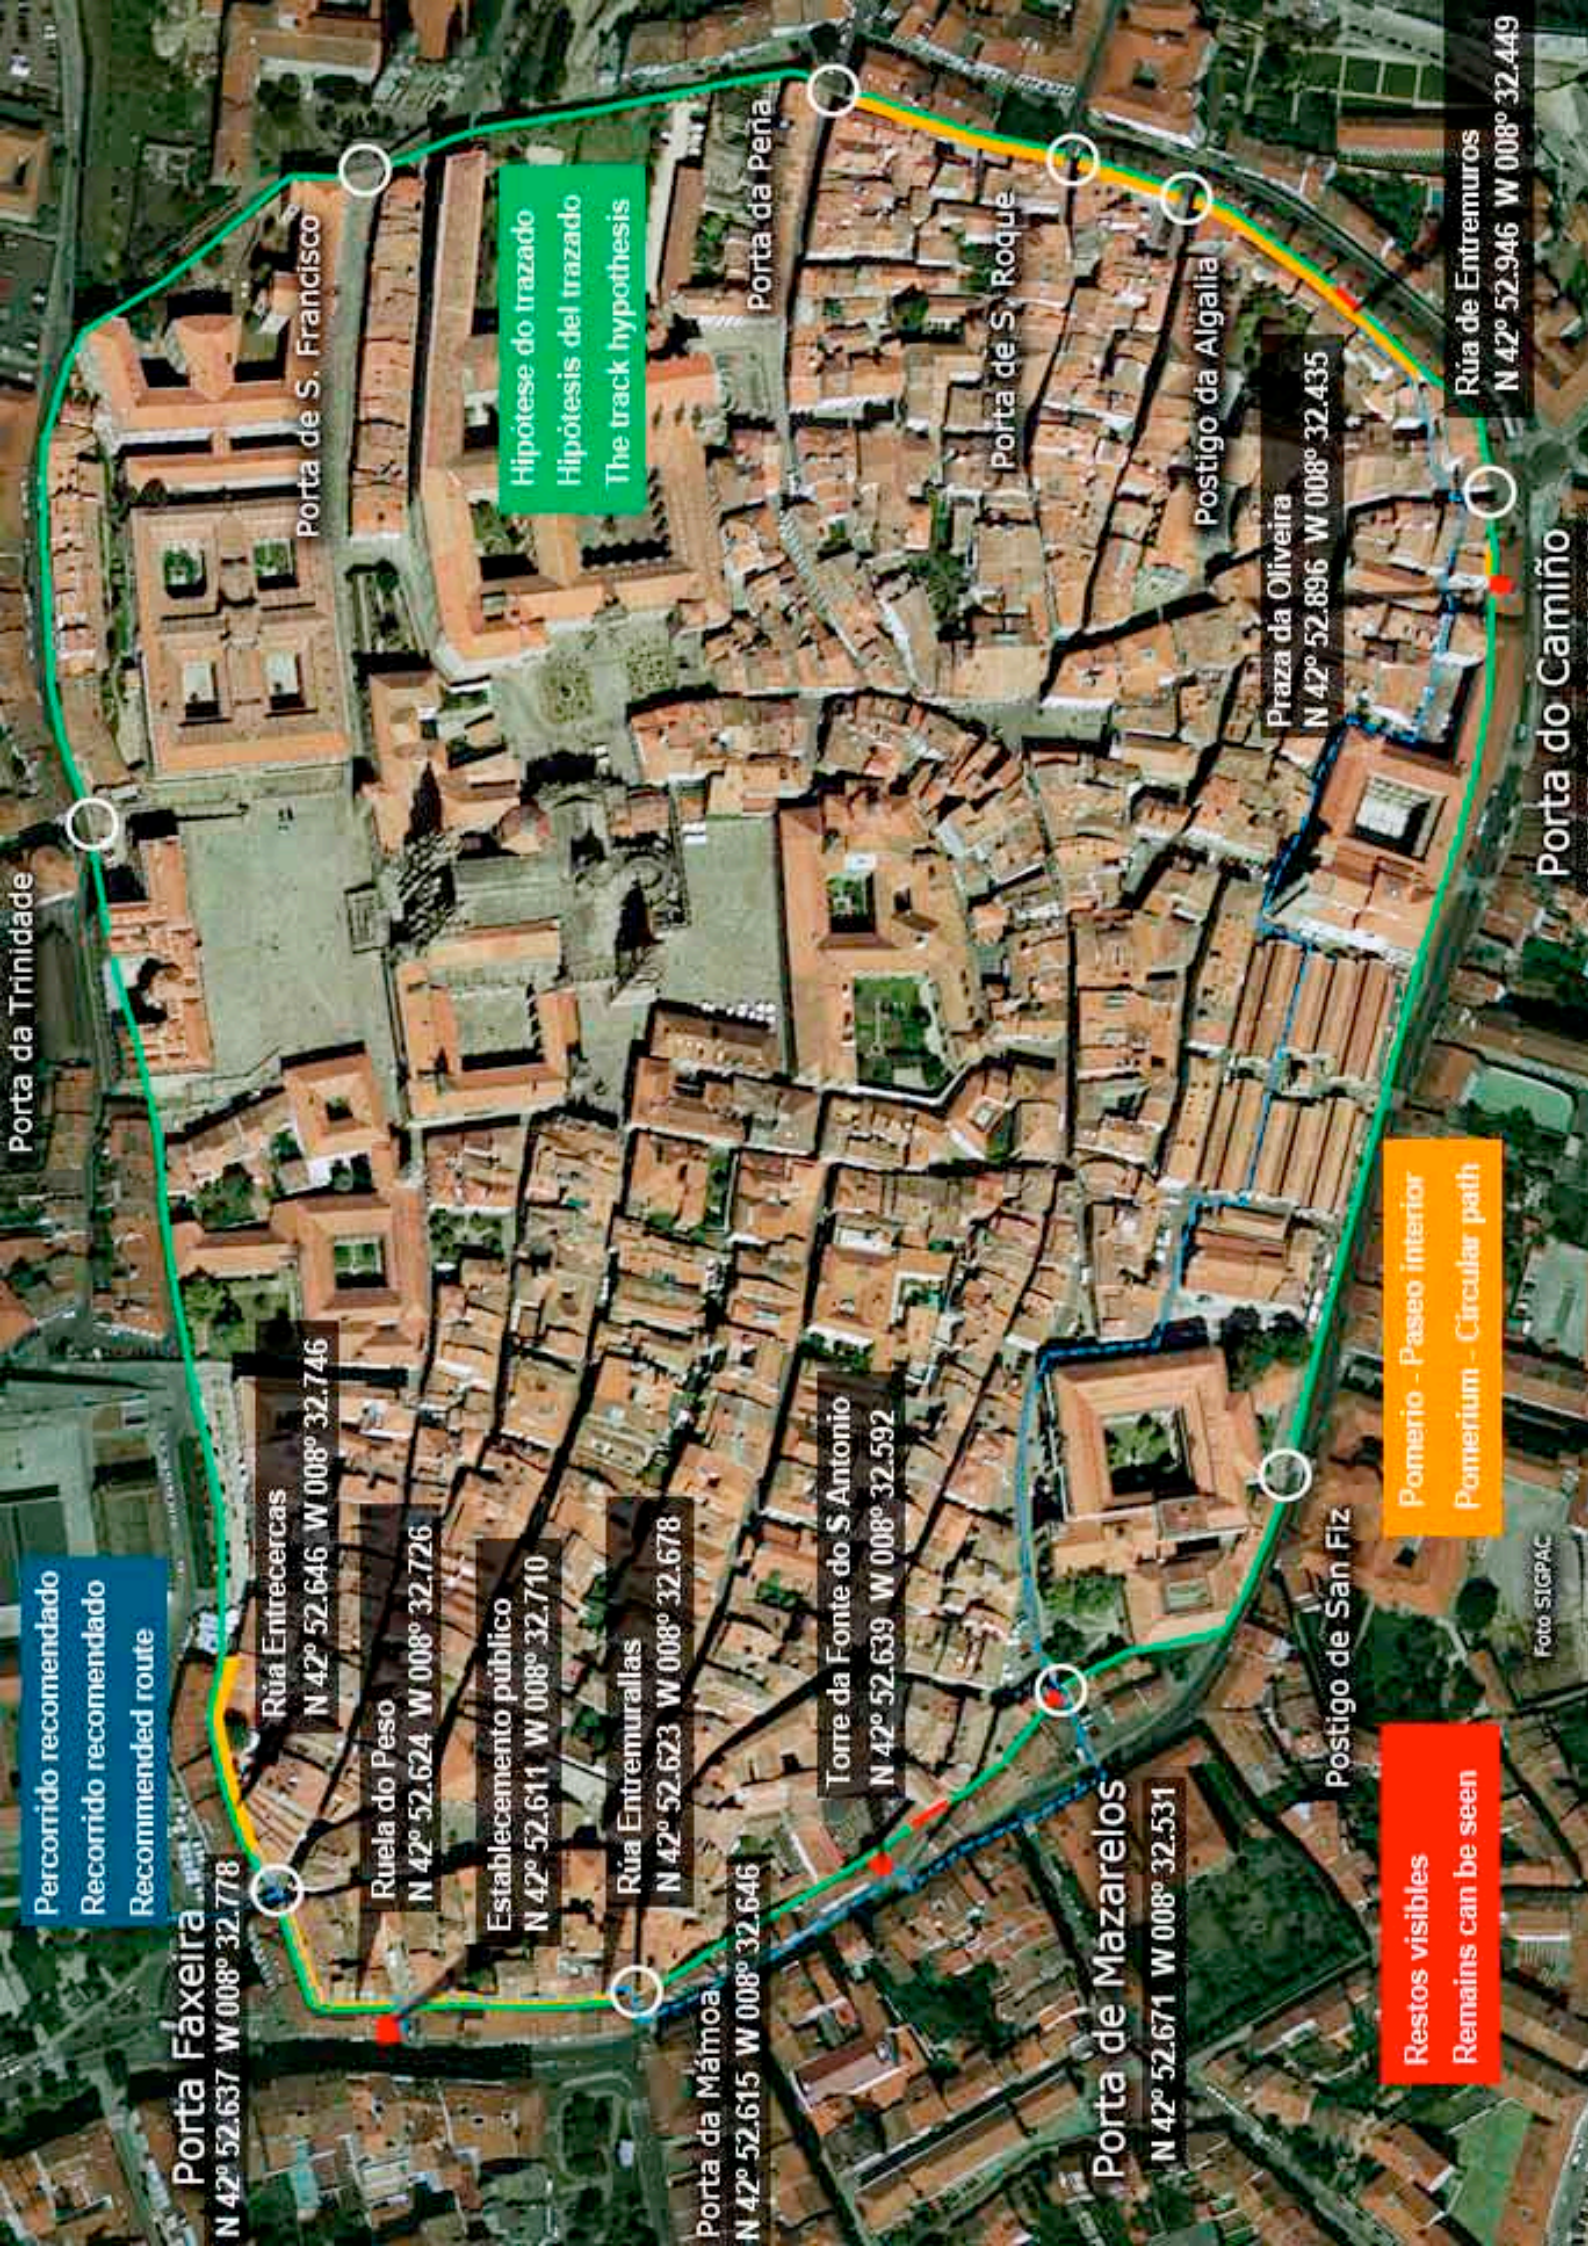
Percorrido recomendado  
Recorrido recomendado  
Recommended route

Restos visíveis  
Remains can be seen

Hipótese do trizado  
Hipótesis del trazado  
The track hypothesis

Pomerio - Paseo interior  
Pomerium - Circular path

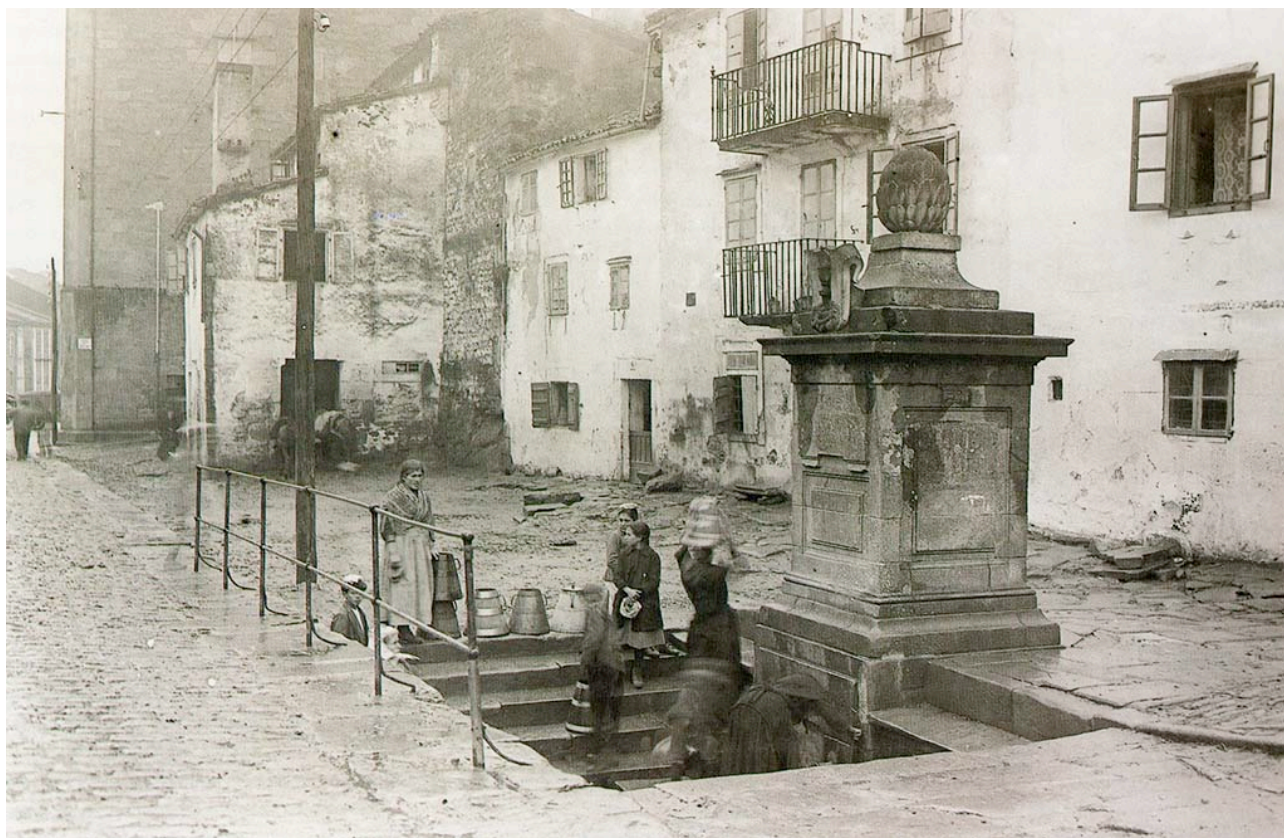
Fonte do Porta do Camiño en 1919. Ao fondo unho torre do muralla.

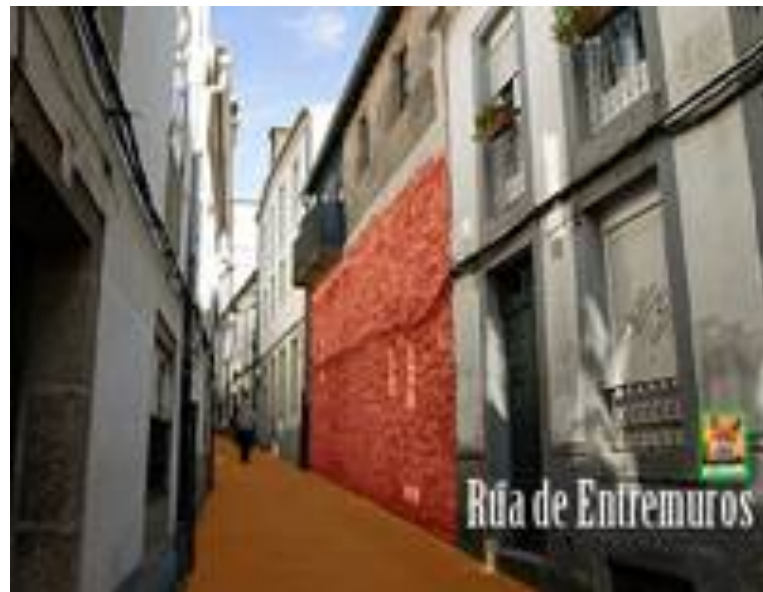
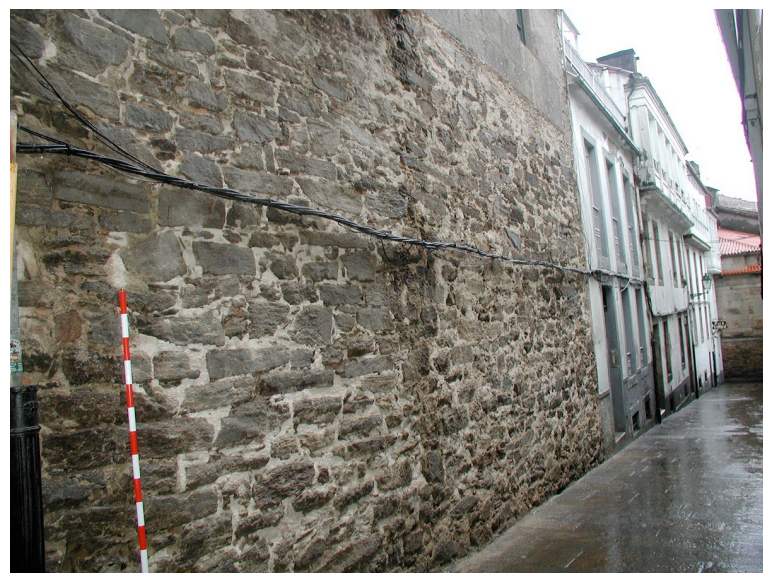
O seu nome garda aínda o recordo da muralla. A rúa discorre sobre o camiño de rolda interior ou pomerio, conservado desde o s. XVI. A aliñación das casas pares, especialmente entre os números 12 e 30, segue o trazado da cara interna da cerca. Podemos deternos no número 18 da rúa, onde se conserva á vista un tramo da cara interior da muralla formando parte da fachada da casa actual. A través da técnica de lectura de paramentos púidose comprobar que o muro pertence a unha única fase construtiva, polo que podería ser un tramo da cerca orixinal levantada por Cresconio no s. XI, ou ben unha reconstrución completa realizada entre os séculos XVI e XVII.

O ancho da cerca foi neste punto de 2,5 m, dos que 90cm corresponderían ao adarve ou camiño de rolda, e 80 cm a cada unha das caras do muro (paradós e parapeto). A súa altura foi duns 6,70 m, dos que 1,70 m corresponderían aos muros que conformaban paradós e parapeto. O adarve ou camiño de rolda estivo pavimentado cun lousado de xisto de bastante regularidade e calidade construtiva.

Por que se conservou este tramo de muralla? O mantemento da muralla era un labor moi custoso que sempre preocupaba ás arcas municipais. Unha das solucións predilectas do Concello e o Cabildo consistía no aforamiento do espazo ocupado polas súas instalacións, permitindo que se construísen vivendas pegadas á cerca, pero sempre coa garantía de que quen recibía tal privilexio debía encargarse de que a cerca permanecese en bo estado e tirar as edificacións no caso de que fose necesario por motivos de seguridade -ante asedio ou enfermidade. A cerca foi aos poucos desaparecendo ao perder a súa función, pero non en todos os casos se destruía, hai

que pensar que a construción naqueles momentos era moi cara e o labor de reutilización de estruturas preexistentes era moi común. A boa conservación do lenzo neste punto puido ser determinante para que os seus sucesivos propietarios decidisen non derrubalo, pero sen dúbida, debeu de ter peso o feito de que derrubala resultaría moito máis custoso que mantela.

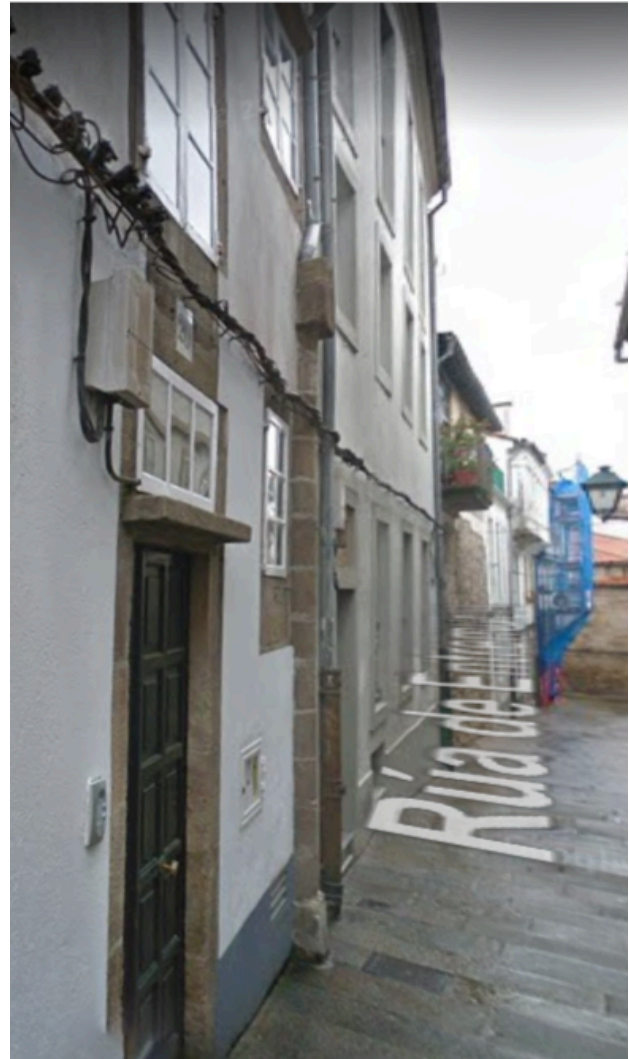
Un pouco máis arriba, no nº 22 da rúa, pódese ver un **alcatruz** ou conduto baixante de pedra para recoller a auga de choiva.

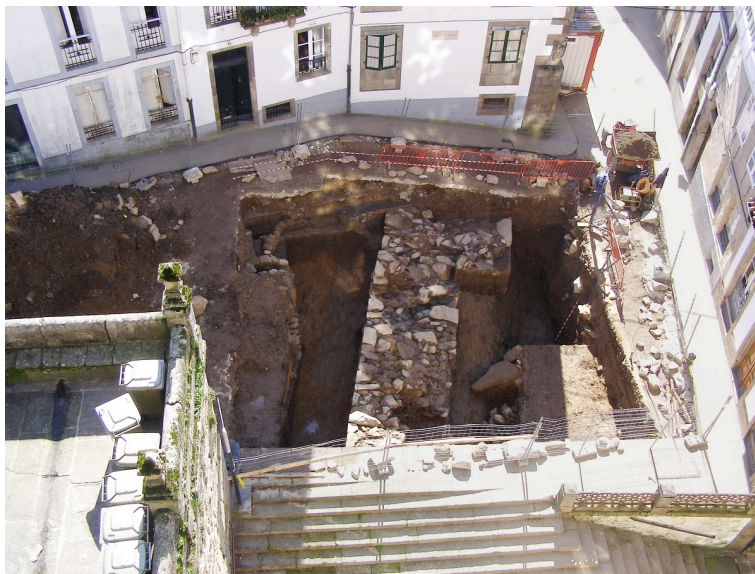
Os restos de muralla conservados na avenida de Raxoi permítenos saber que a muralla tivo, polo menos neste sector, unha anchura de 2,6 m e unha altura que probablemente alcanzaría os 5-6 m de altitude, alcanzando así a cota da praza do Obradoiro. Para acomodar un sistema de cimentación capaz de soste tan prominente estrutura á orografía natural do terreo (unha ladeira con pendente pronunciada cara ao oeste), foi necesario escavar os terreos, nese momento dedicados a hortas de abastecemento da vila compostelá, e regularizar o substrato rochoso. O sistema está conformado por un muro construído con mampostería de pedra de orixe local, moi regular na cara externa. A razón pola que se conservou ata a actualidade reside en que xa, en orixe, o alzado dese muro estivo enterrado para garantir a estabilidade da estrutura.

Restos da muralla medieval descubertos na avenida de Raxoi

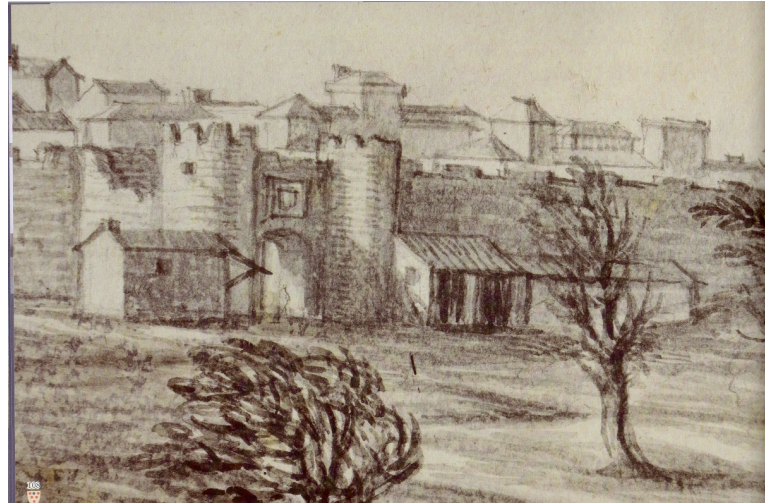
A Porta Faxeira nun gravado de Pier Maria Baldi de 1669.

Os peregrinos procedentes do Camiño Portugués e os produtos que procedían dos portos de Padrón, Noia, Muros, Pontevedra e Fisterra entraban á cidade pola porta **Faiariis** ou **Porta Faxeira**, entre a Alameda e a Rúa do Franco. É unha das portas importantes da cidade, proba diso é que se trataba da única porta con torres circulares, entre as que ía un arco coas armas reais da cidade. O seu nome quizais se relacione coa existencia de faias na zona.

Cando xa non existe porta, pois derrúbase arredor do 1830, en ocasións especiais -como nunha visita da raíña Isabel II en 1858- levantábase un arco con un cariz meramente ornamental

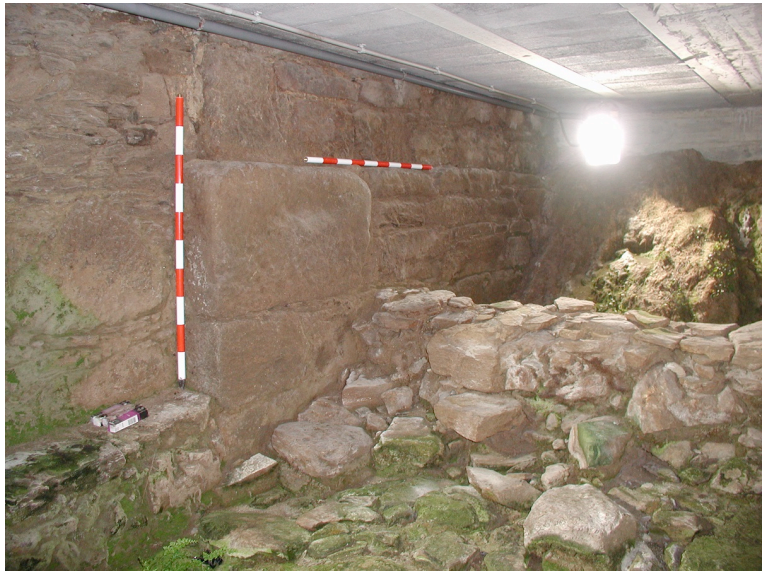
Unha escavación arqueolóxica realizada no nº 18 da rúa da Senra (cafetería *Muralla*) permitiu documentar un dobre foso, atribuído á muralla anterior construída polo bispo Sisnando e unha torre da cerca do s. XI construída sobre o foso. Actualmente, estes restos pódense observar -aínda que con dificultade- a través do piso acristalado dun establecemento público (N 42° 52.611 W 008° 32.710).

Alzado co torreón e sección do foso.

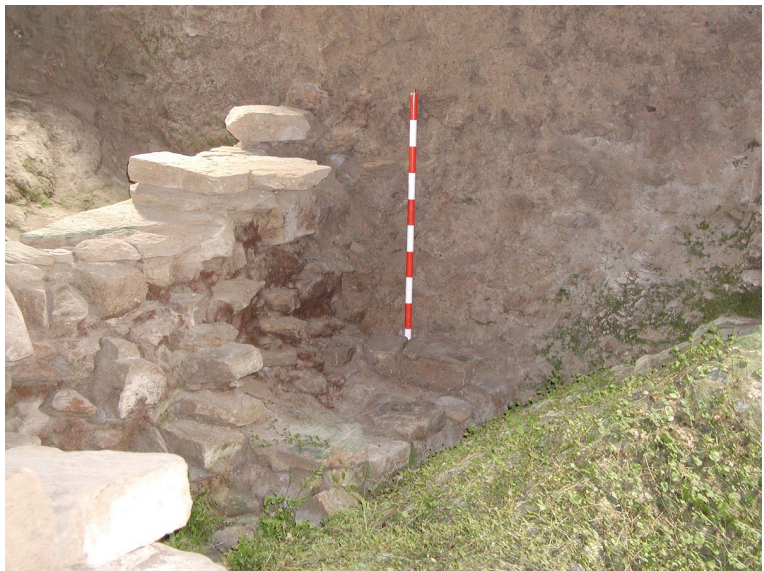
Alzado co torreón e sección do foso.

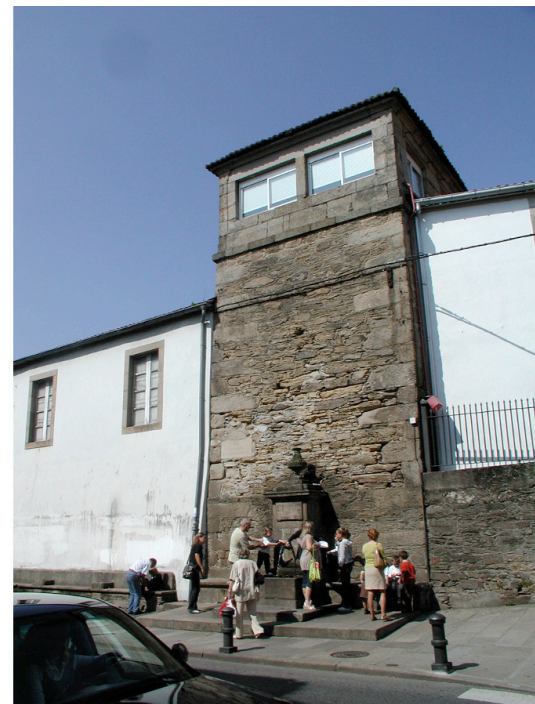
O **torreón da Fonte de Santo Antonio** é a única torre que se conserva de forma íntegra e dámos pistas acerca do sistema construtivo empregado nestas estruturas que reforzaban a muralla medieval. Trátase dunha construción de planta cuadrangular, aínda que cun dos eixes lixeiramente maior que o outro (arredor de 5,50 m de diámetro). Os seus alzados teñen unha forma ataludada suave, diminuíndo así a planta superior proporcionalmente con respecto á inferior. Os muros érguense sobre un zócolo, neste caso de bastante altura, que é unitario ao resto da construción e que, a diferenza dos alzados do torreón, ten un perfil recto. Os alzados presentan un aparello de mampostería irregular de tamaño medio-grande, que aínda que mantén fileiras non son regulares. As xuntas están a óso e enripiadas. Emprégase pedra local. Porén, para as esquinas resérvase o granito e son de cantería máis ou menos regular (nalgúns casos empréganse bloques) disposta a soga e tizón. Documéntase a reutilización de materiais.

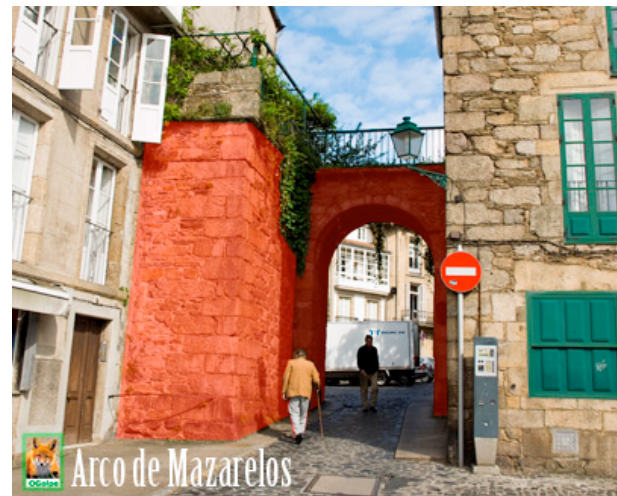
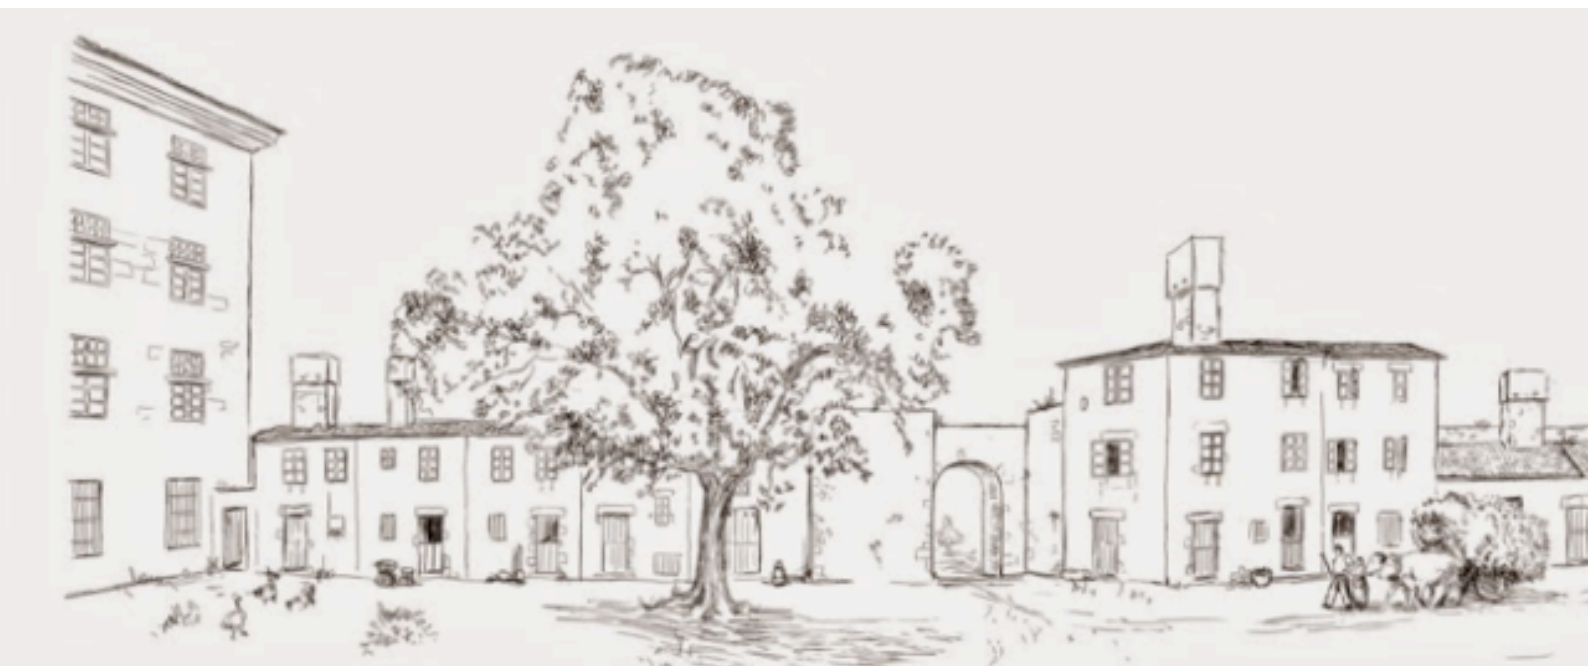
Ademais da estrutura do arco, pódese observar unha torre -polo exterior da porta, na súa xamba oeste-cunhas características construtivas similares ás das outras torres. Os estudos realizados demostran que a estrutura da porta propiamente dita é froito dunha única fase construtiva. A disposición dos mechinales (ocos onde se introducían os madeiros das estadas) perfectamente enfrontados e á mesma altura, como se poden ver no interior do arco, indican que nos atopamos ante unha porta edificada dunha soa vez, sen arranxos posteriores. Con todo, existen dúbidas sobre se o actual arco é de orixe medieval, xa que a decoración de placas do arco suxire que nos atopamos cunha construción máis recente.

Así, do ano 1751 hai unha referencia ao mal estado de conservación e dise que ameaza ruína e un informe do procurador xeral que insta ao seu arranxo inmediato, polo que a porta podería ser deste momento. En 1871 preséntase unha solicitude para a súa demolición que, por fortuna, nunca ocorreu.

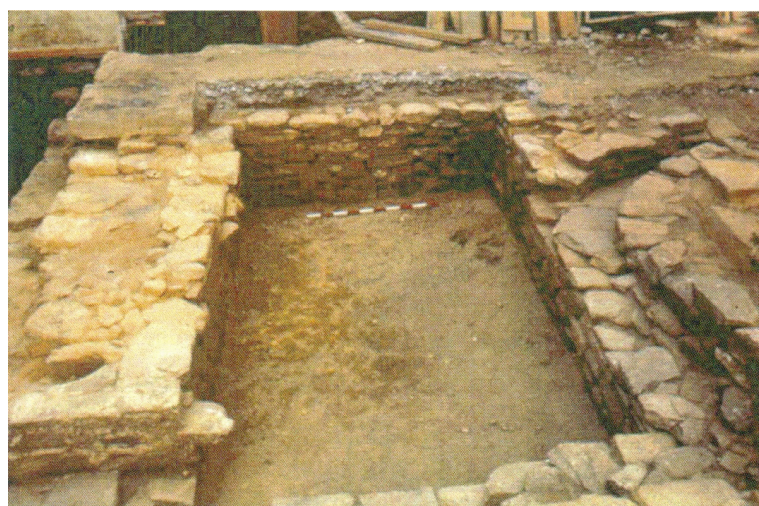
A proximidade deste sector ao edículo apostólico xustifica que, en contraste con outros puntos coincidentes co trazado da cerca, o abandono e destrución definitivos do sistema defensivo do século X se producise entre os séculos XII e XIII (tal e como testemuñan os materiais asociados aos depósitos que colmataron o foso) e non cando se levanta o sistema defensivo do século XI. A fuxida de Gelmírez en 1116, perseguido polos burgueses, polos tellados das casas contiguas á igrexa da Corticela ata alcanzar San Miguel de Agros, avalaría a conservación da muralla altomedieval nesa data. Segundo nos conta o enclave arqueolóxico localizado no solar nº 29 de Acibechería, o sistema defensivo do século X estaba conformado por muro, torres e foso. A muralla é un muro de cachotería de dobre folla de 1,85 m de ancho con recheo de pedra no seu interior ligado cunha arxila de cor amarelada. Aparece reforzada neste punto por unha torre

Torre do sistema defensivo do século X documentado en Acibechería nº29

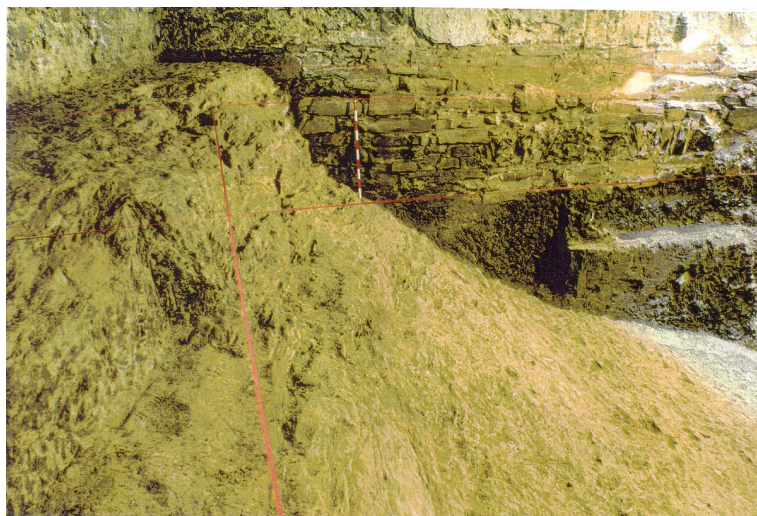
Foso do sistema defensivo do século X descuberto en San Paio nº 19

O foso do século X evidénciase no solar 19 de San Paio a través da existencia dun potente rebaixe no substrato rochoso de orientación N-S que ocupaba a integridade da anchura do solar e que claramente continuaba baixo os muros medianeiros da edificación actual. A profundidade do foso conservada é de 4,5 m pero no seu momento foi maior. As sucesivas urbanizacións posteriores do solar uniformizaron a diferenza de cota existente entre os dous extremos do solar (rúas Preguntoiro e San Paio), de maneira que no sector do Preguntoiro a profundidade do foso debeu de ser de, polo menos, 7 m e en Santiago de 5,5 m.

O nº 19 da rúa de San Paio é o único punto da cidade onde se conserva o foso do século X. A presenza do foso altomedieval en San Paio evidenciouse durante as obras de rehabilitación do edificio actual, obra do coñecido arquitecto Manuel Pereiro Caeiro dos anos 1882-1885.

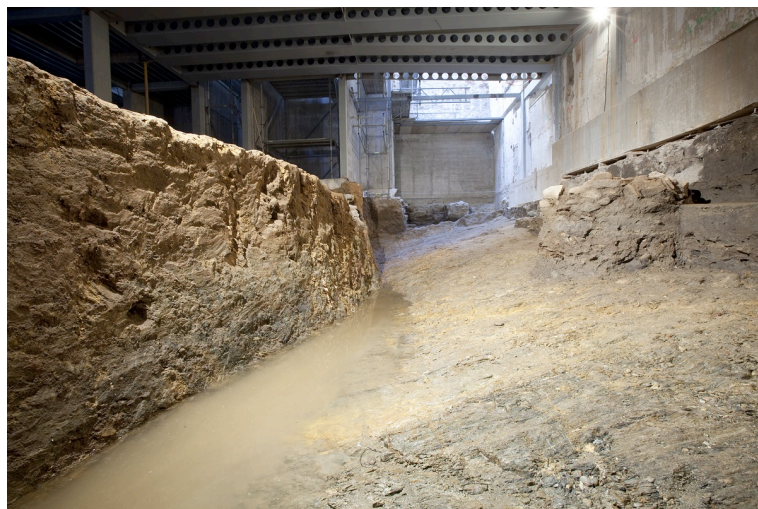
A profundidade que se rexistrou é duns 2,5 - 3 m, aínda que, do mesmo xeito que no caso de San Paio, o nivel do substrato foi rebaixado no século XX, cando se acometeu

Foso do sistema defensivo do século X descuberto nos sotos do edificio do Museo das Peregrinacións

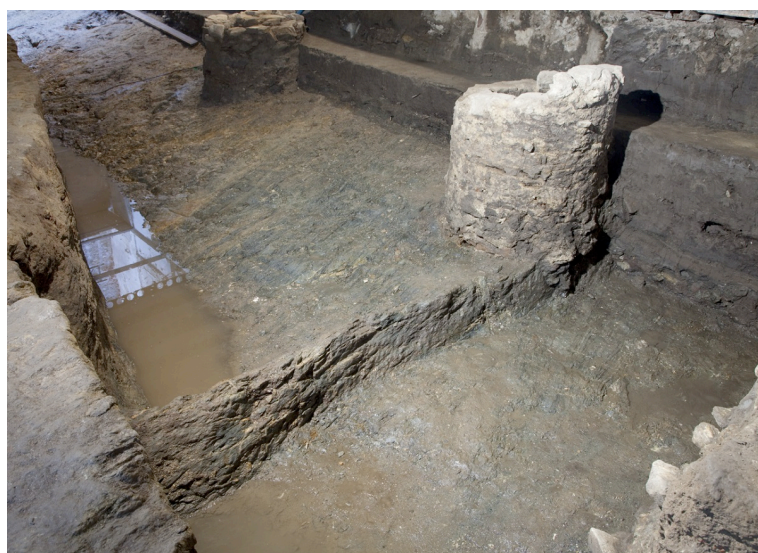
Sistema de compartimentación do foso para facilitar o seu mantemento e a súa limpeza

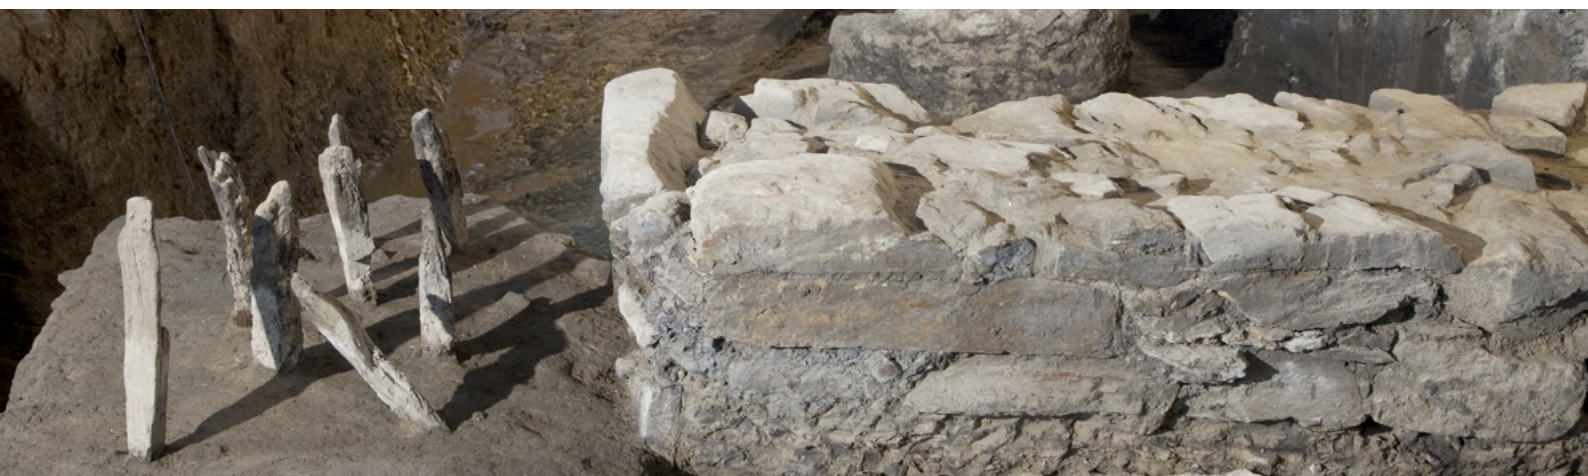
A superficialidade do nivel freático debido á abundancia de auga e o tipo de terreo que aquí existe, de textura moi branda, xeneralizou durante a Idade Moderna un sistema de cimentación económico pero eficaz. Este método, que se coñecía a través da documentación histórica polo seu uso na veciñas casa do Deán e casa do Cabido,

Restos do sistema de cimentación para terreos brandos do século XVIII descuberto nos sotos do edificio do Banco de España
