## Centro Gallego de Tecnificación Deportiva

### Acceso al centro:

### Estadio:

### **Multiusos:**

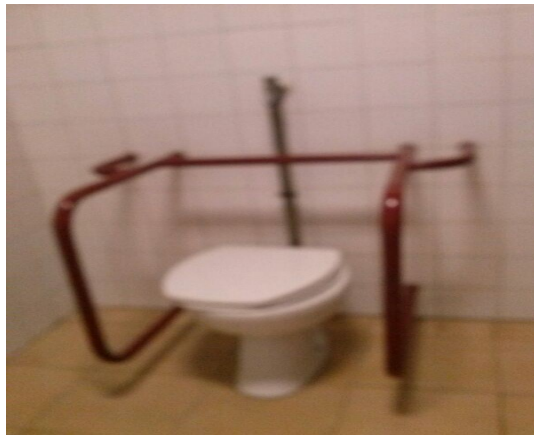
El estadio cuenta con un aseo para minusválidos pero no con lavabo y las barras de apoyo no son móviles.

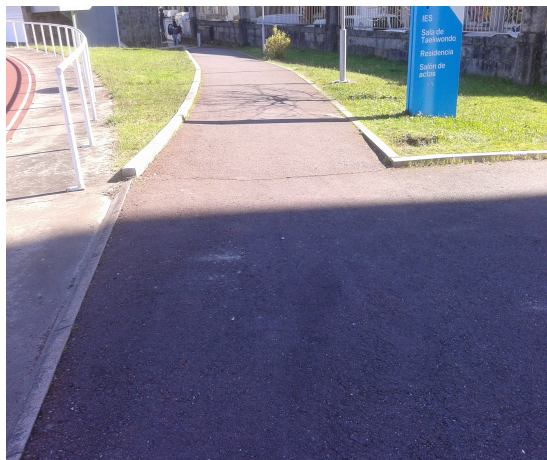
Para acceder a la pista de atletismo esta adaptado para minusválidos por medio de una rampa con un bajo grado de inclinación.

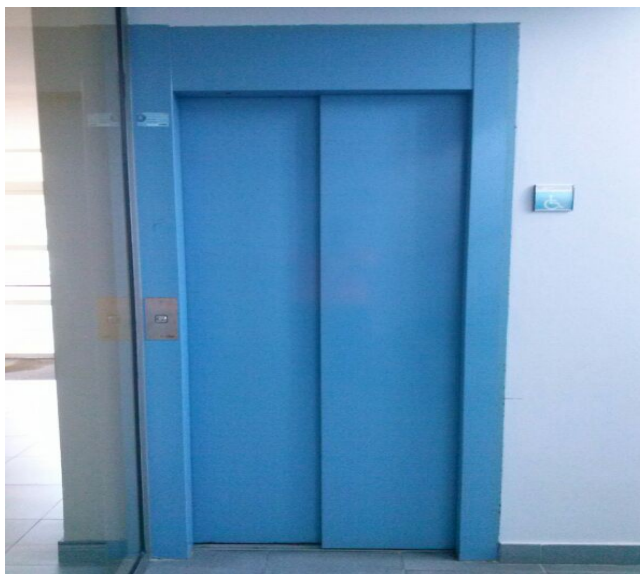
El acceso a la piscina es posible mediante un ascensor y esta cuenta también con vestuarios adaptados.

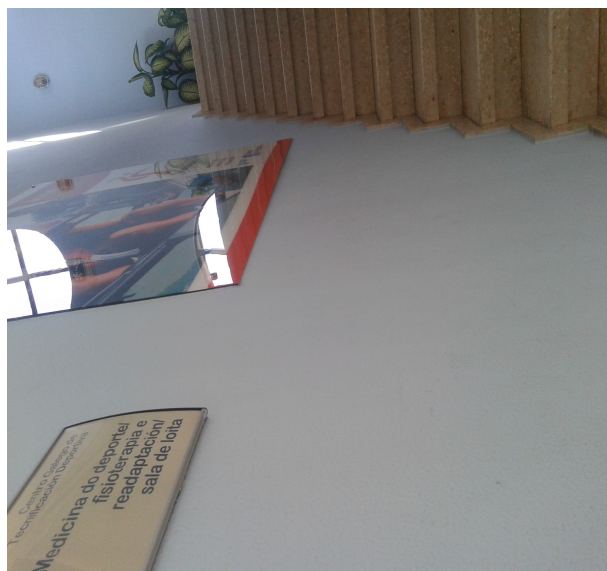
El acceso al tapiz de lucha, al médico y al fisioterapeuta está imposibilitado por unas escaleras.

Las zonas que incumplen tal normativa son, el acceso a las gradas y también al tapiz de lucha, al médico y al fisioterapeuta así como los vestuarios del multiusos en los que las duchas no pueden ser usadas por una persona en silla de ruedas y el gimnasio.
